【浄化槽 改善事例】 攪拌不良について

二次処理部の攪拌不良発生状況

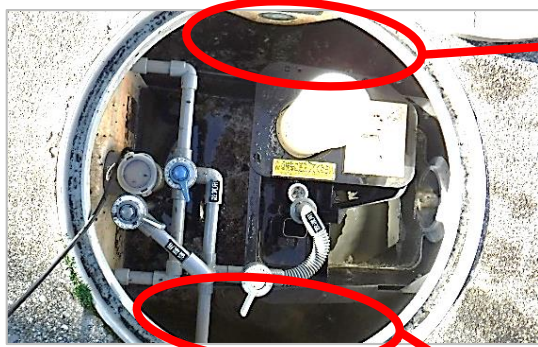
送風機の経年劣化等により送風量が低下した場合や、散気管が生物膜等で目詰まりした場合、槽内へ十分に空気が送られない攪拌不良状態となります。

攪拌不良状態では、二次処理(好気性処理)が十分に行われなことから、放流水質の悪化だけでなく、悪臭等の原因となることがあります。

攪拌不良発生時

溶存酸素量(mg/L)	
望ましい範囲	測定結果
1.0mg/L以上	0.2mg/L

攪拌不良が発生した場合は、保守点検業者と相談のうえ、送風量の確認や散気管の目詰まり改善などの対応が必要となります。
