【浄化槽 改善事例】 放流マス水位低下について

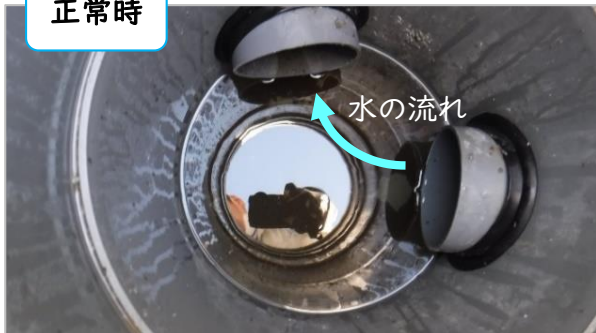
正常時

水の流れ

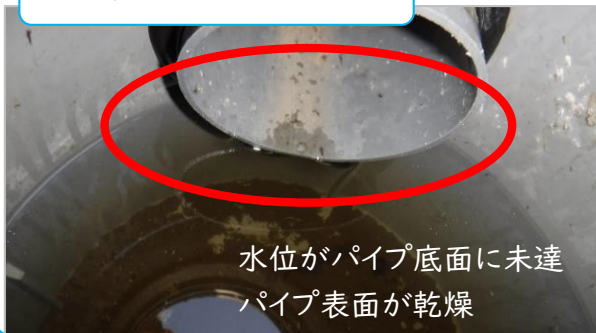
FRP製放流マス 水位低下

本来はパイプを通り排水されますが、パイプと壁面に隙間が生じた場合はそこから排水されるため、水位が正常位置よりも低下します。

水位がパイプ底面に未達
パイプ表面が乾燥

放流マスの水位低下が確認された場合、施工業者や保守点検業者と相談のうえ、モルタルや樹脂等で漏出の原因となる部分を塞ぐ必要があります。

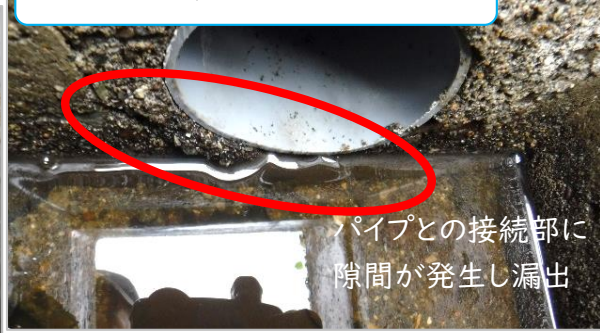
コンクリート製放流マス 水位低下

パイプとの接続部に隙間が発生し漏出

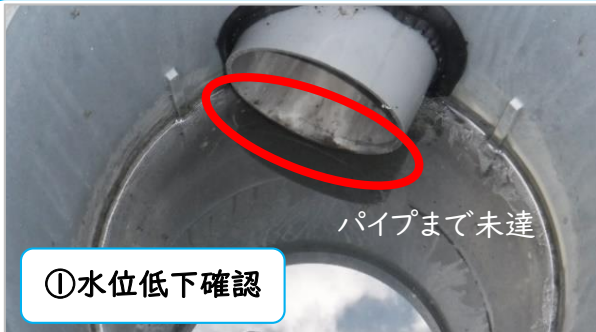
①水位低下確認

パイプまで未達

放流マスの水位が管底よりも下に位置していた場合は、注水し正常位置まで水位を上げます。その際にパイプと壁面に隙間がある場合は、水位が低下します。

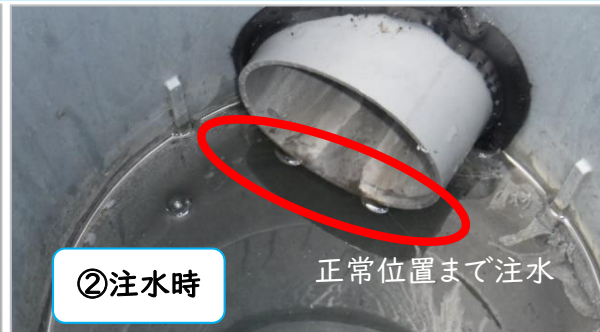
②注水時

正常位置まで注水

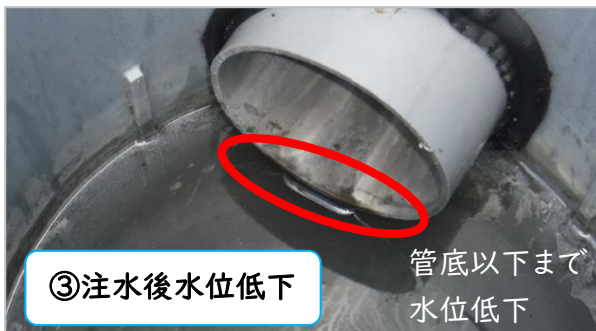
③注水後水位低下

管底以下まで
水位低下
