温泉排水が浄化槽へ与える影響と電気伝導度を用いた解析について

公益財団法人 大分県環境管理協会
河野 利弘、前田 明信、○舌間 丈洋

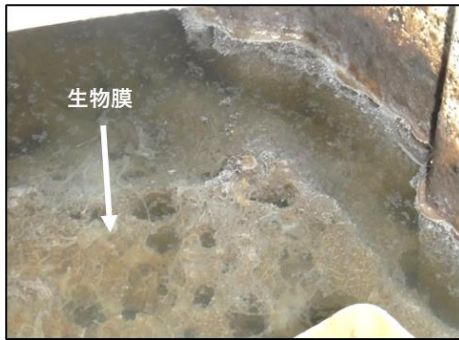
一般的には温泉排水に含まれる硫化水素等により生物処理が阻害されるとされているが、本調査では写真2及び写真3のように良好な生物膜が多く確認され、温泉排水が流入することで生物処理が阻害されるような例は確認できなかった。参考として温泉排水流入有無によるpH及びBOD分布を図1及び図2に示す。一部の浄化槽では、泉質の影響かどうか

写真2 温泉排水流入浄化槽の嫌気ろ床槽

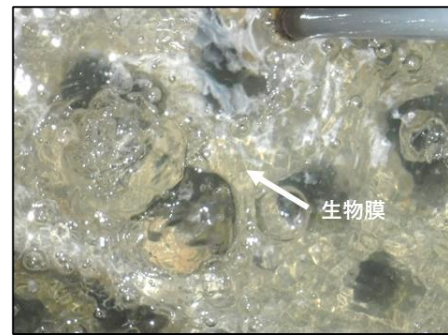
写真3 温泉排水流入浄化槽の接触ろ床槽

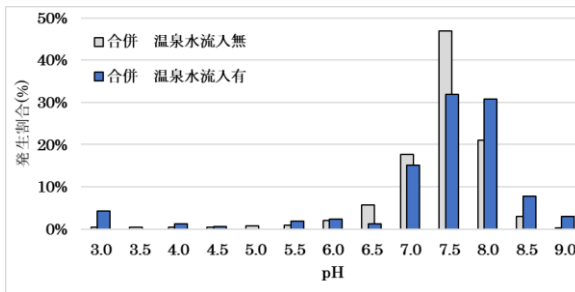
は不明であるが、基準値を外れる pH 値を示す浄化槽も確認された。BOD 値については、基準を超過する浄化槽は少数であった。

図1 温泉排水流入浄化槽の pH 分布

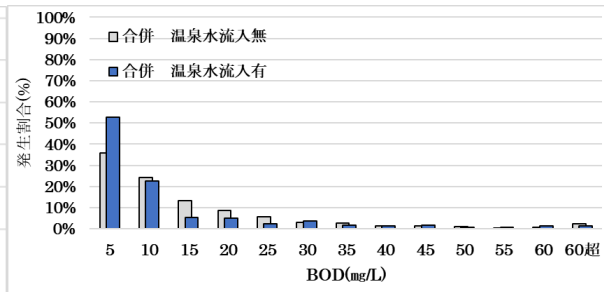
図2 温泉排水流入浄化槽の BOD 分布

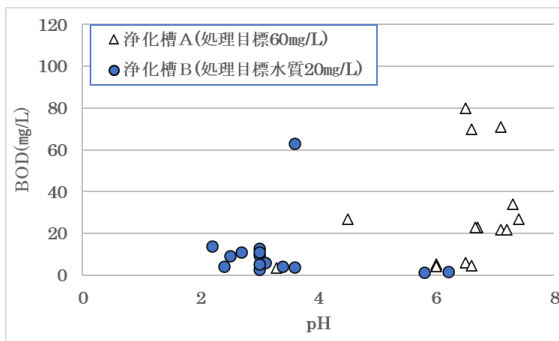
また今回の調査時に硫黄泉が流入している浄化槽も2基（同一源泉）確認できたため、過去の法定検査結果をまとめたものを図3及び写真4に示す。2基のみの調査であるため、泉質に関連があるとは断言できないが、pHは低い傾向を示し、BOD値が悪化しているときもあった。また浄化槽の特徴として、チェッカープレートや梁等の金属部分及び側面コンクリートの腐食が見られたことから、温泉排水に起因する硫化水素等の影響で浄化槽が損傷する恐れがあることが示唆された。

図3 硫黄泉流入浄化槽の pH と BOD 状況

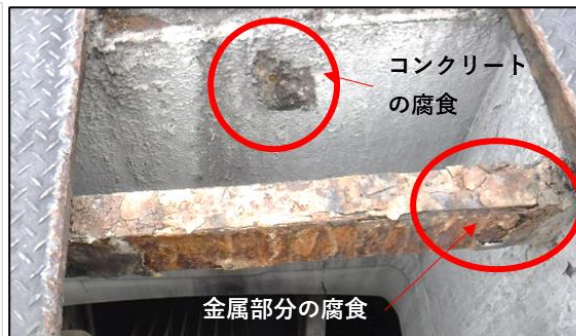
写真4 硫黄泉流入浄化槽の腐食状況

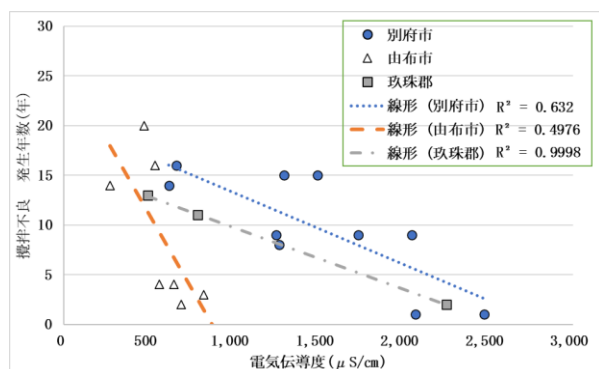
電気伝導度と攪拌不良等が発生するまでの年数との相関を図4及び図5に示す。ここでは泉質による差異を見るため市町村ごとの相関を確認した。各地域で傾向は異なるが、攪拌不良及びエアリフト装置稼働不良の双方で、不良が発生するまでの年数と電気伝導度とに相関がみられた。このことから、泉質によるものの、各地域とも電気伝導度が高いほど、すなわち成分を多く含む温泉排水が流入している浄化槽ほど、早期に不良が発生する傾向にあると推測された。

図4 電気伝導度と攪拌不良発生年数

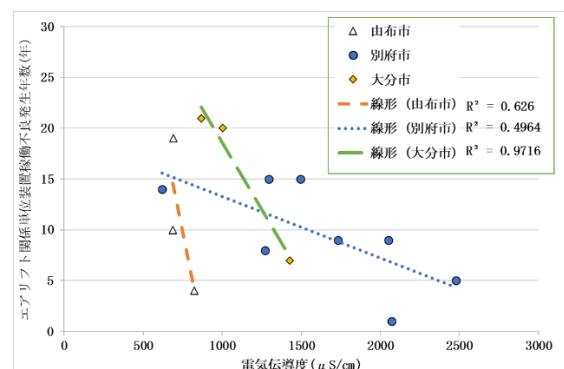
図5 エアリフト装置稼働不良発生年数
