## 【浄化槽 改善事例】 ばっ気攪拌装置の異常について

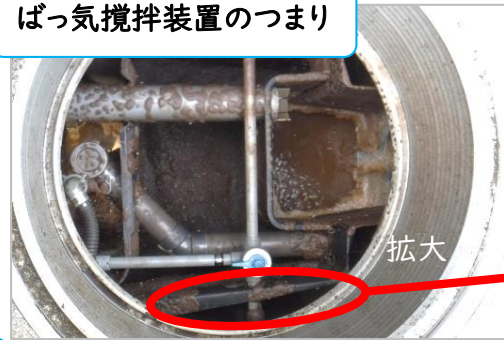
このばっ気攪拌装置は汚物等によりつまる事があるため、異常が確認された場合は目詰まりを除去するなどの対応が必要です。

ばっ気攪拌装置のつまり

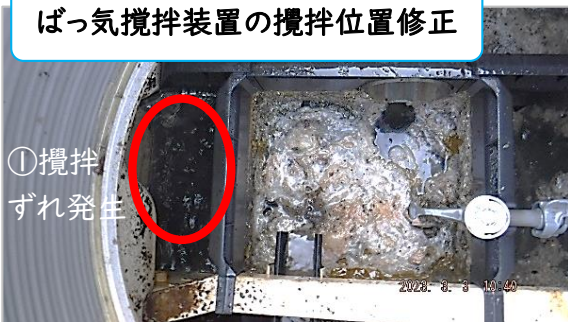
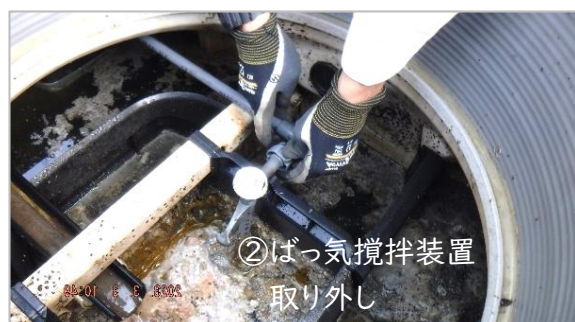
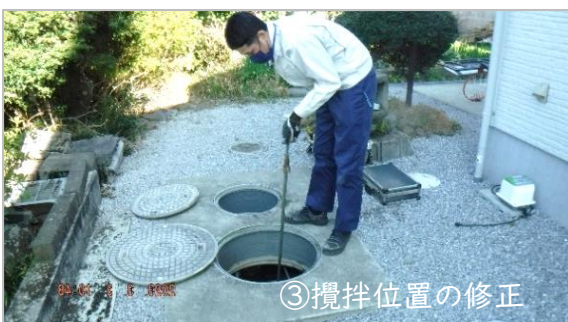
また汚水の流入状況によっては、ばっ気攪拌位置がずれるなどの異常が発生することがあります。

ばっ気攪拌装置の攪拌位置修正

ばっ気攪拌装置に異常が生じた場合は、保守点検業者と相談のうえ対応するなどの対策が必要となります。
