【浄化槽 改善事例】ろ材の浮上について

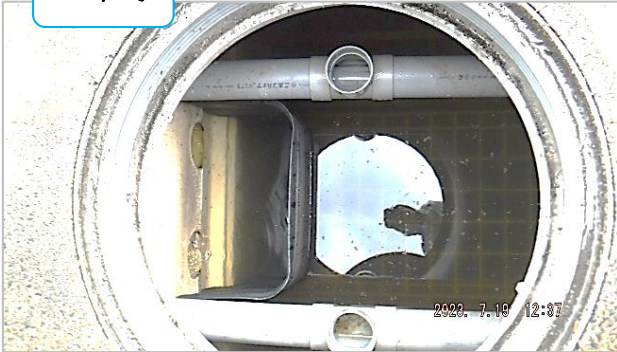
正常時

汚水の固液分離及び嫌気処理を目的に、嫌気ろ床槽へろ材が設置されています。通常は水面より下に位置し、このろ材内を汚水が通過することで浄化が進行します。

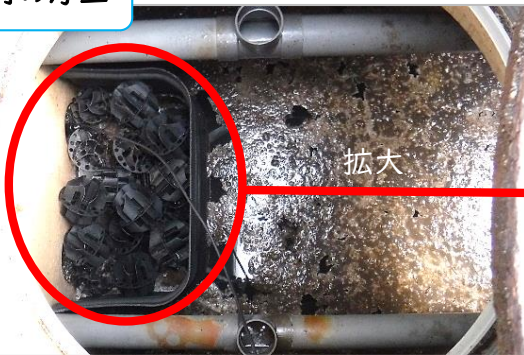
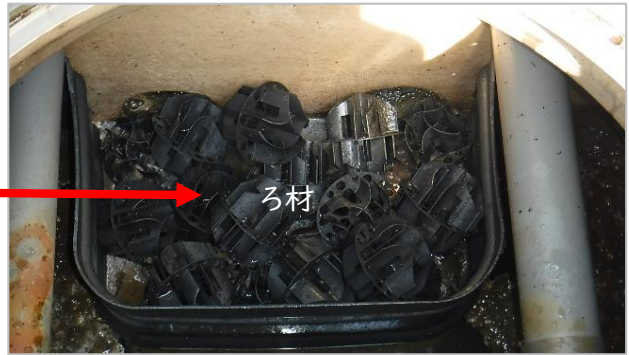
ろ材の浮上

嫌気ろ床への汚泥堆積量増加や経年劣化等により、ろ材押さえの間隙からろ材が流出したり、ろ材押さえ自体が破損することがあります。

年1回以上の定期的な清掃を行うとともに、ろ材浮上が確認された場合は、保守点検業者と相談のうえ修理等の対応が必要です。

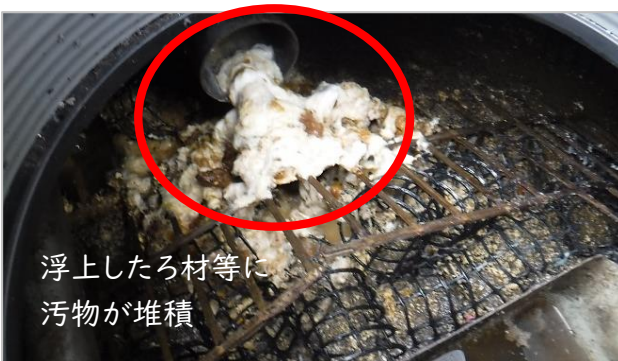
ろ材押さえの破損

ろ材押さえが破損し浮き上がった場合、悪臭等の発生や放流水質の悪化だけでなく、流入口を塞ぐなど、つまりの原因となります。
