【浄化槽 改善事例】 汚泥流出について

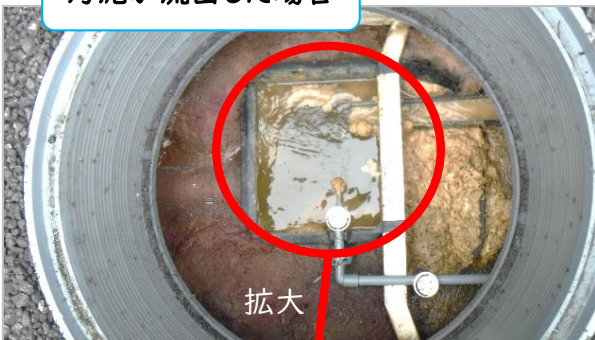
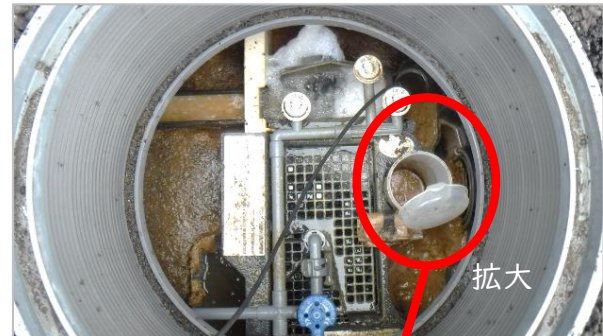
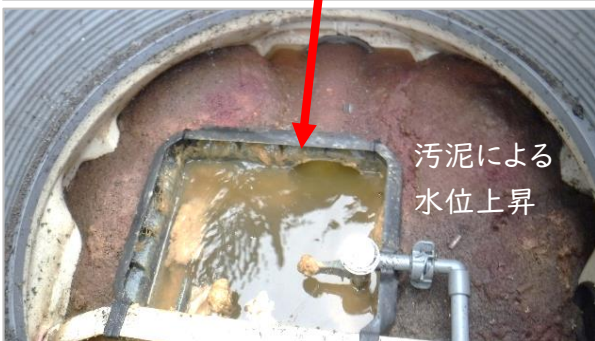
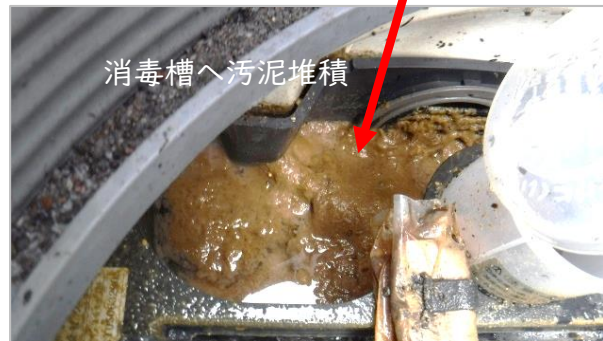
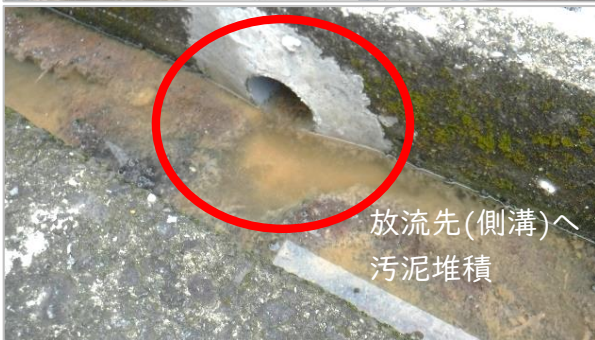
汚泥が流出した場合

上記写真の浄化槽の場合、汚泥量が多く放流口を堆積した汚泥が塞いでいました。そのため槽内の水位が上昇し、内部のつまりだけでなく消毒薬も切れていました。

清掃後1年未満でも汚泥量が多い場合は、早急にバキュームカー等による清掃を行うなどの対策が必要となります。

汚泥の堆積状況を保守点検記録等により定期的に把握するとともに、トイレトペーパー等の使い過ぎには注意が必要です。また保守点検業者から清掃が必要との通知があった場合は、速やかに清掃許可業者へ依頼し、バキュームカー等による清掃を行ってください。

浄化槽の使用状況に応じ、保守点検業者と相談のうえ、定期的な清掃が必要です。
