【浄化槽 改善事例】 マンホールの破損について

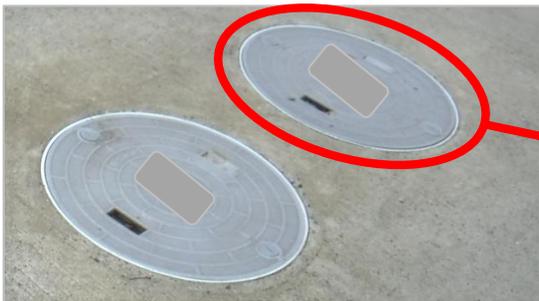
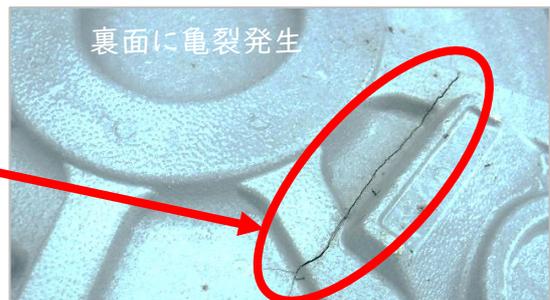
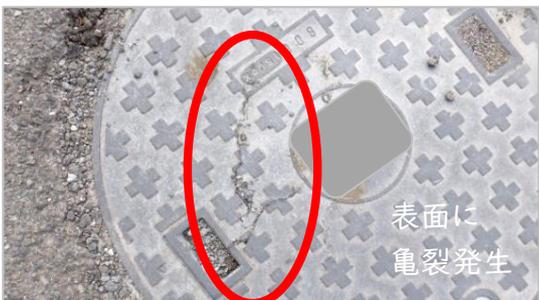
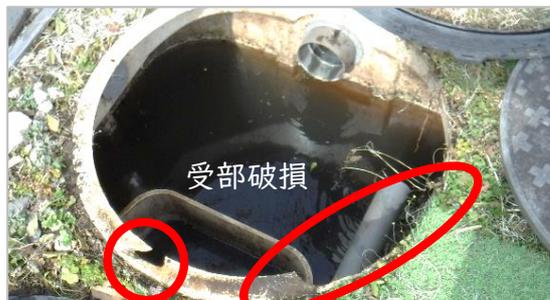
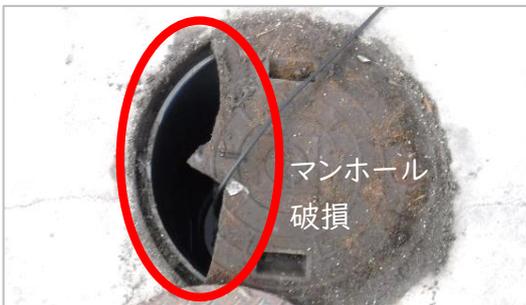
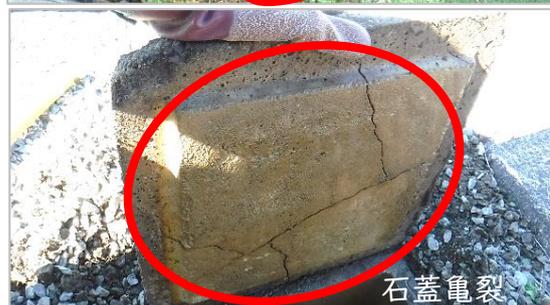
浄化槽の点検口であるマンホールについて、重量物による荷重や衝撃、経年劣化等により損傷することがあります。

損傷したマンホール上を車等が通行することにより、踏み抜けるなど危険だけでなく、悪臭や害虫が発生するなどの恐れがあります。

マンホール及び受部の破損

マンホールや受部が腐食・破損した場合は、保守点検業者と相談のうえ破損部分を交換するなどの対策が必要です。

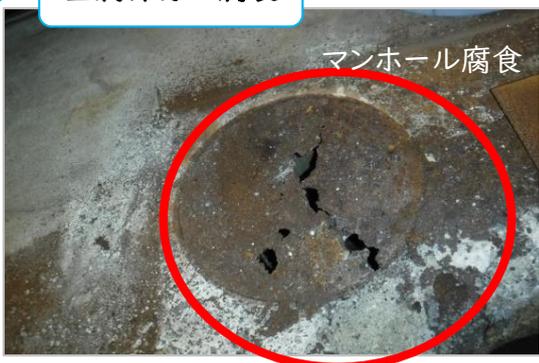
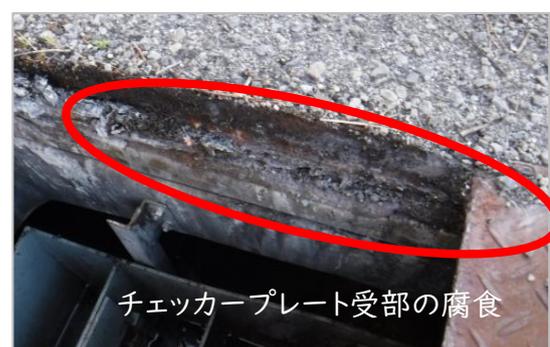
また金属製のマンホール(チェッカープレート等)でも、荷重や経年劣化に加え、槽内から発生する塩素や硫化水素等によって、腐食や破損することがあります。

金属部分の腐食
