【浄化槽 改善事例】 植物の根について

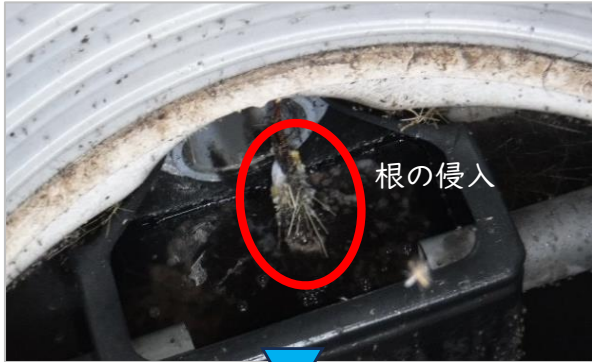
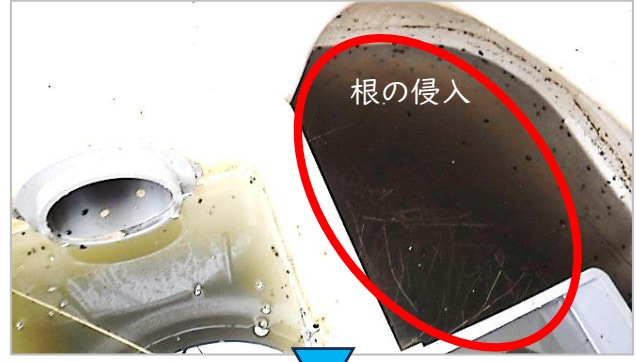
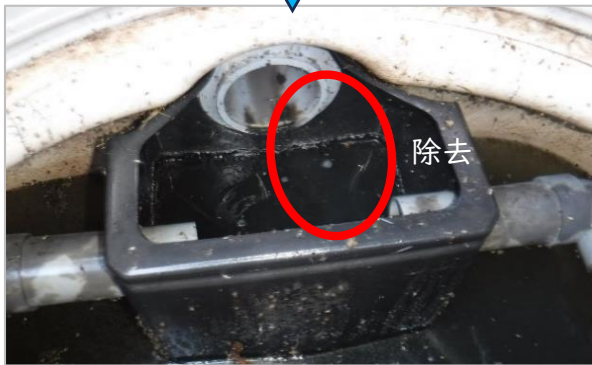
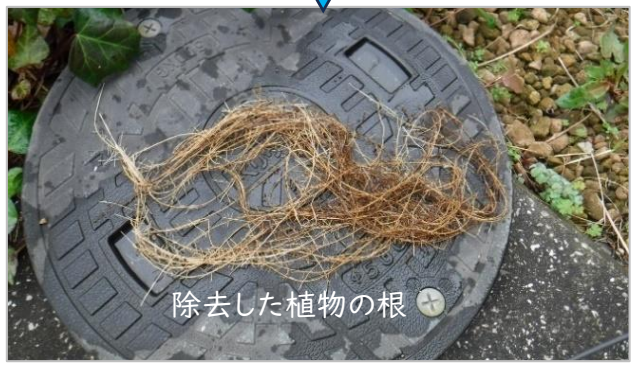
浄化槽や配管付近に樹木等の植物がある場合、経年により植物の根が侵入することがあります。根の侵入により、浄化槽の破損や水流が阻害されるなどの機能障害を及ぼす恐れがあります。根が確認された場合、定期的に根を除去するなどの対策が必要となります。

浄化槽内部 植物の根除去

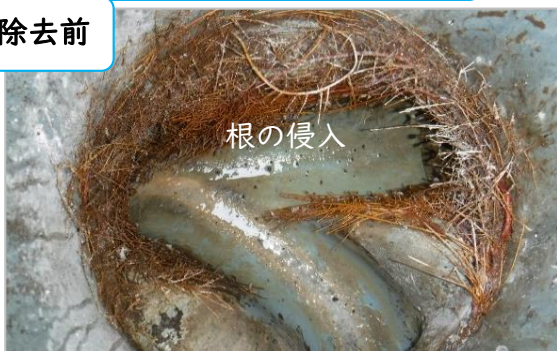
除去前

流入管きょ 植物の根除去

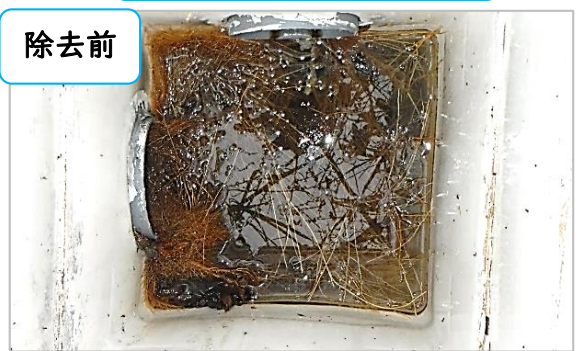
除去前

放流管きょ 植物の根除去
