【浄化槽 改善事例】 配管露出について

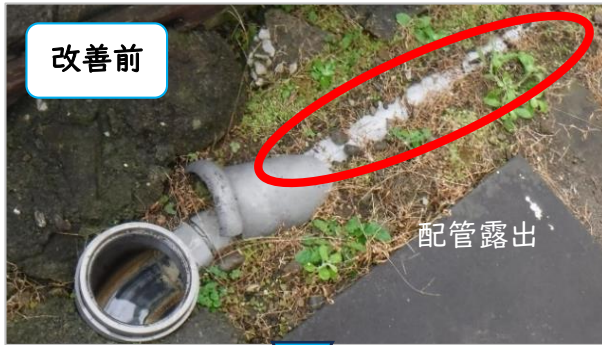
埋設してある流入配管やエア配管が、降雨当により地面から露出することがあります。

露出した配管は、石などの固いものが接触することにより、破損する恐れがあります。

配管等の埋設物が地面から露出した場合は、土をかける等の養生を行う必要があります。

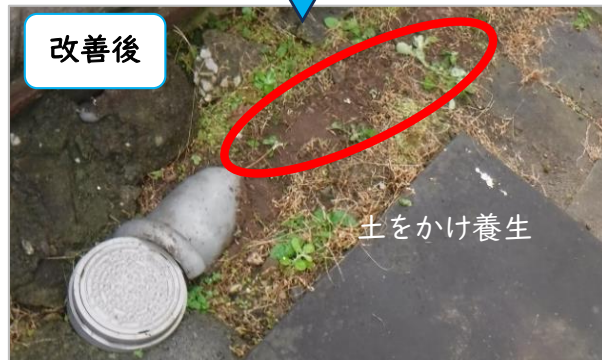
破損した配管は、部分修理ができない場合は埋設配管本体の交換が必要となることも考えられます。
